SP C710 系トナー非純正表示について

SP C710 系トナー非純正表示の出る理由

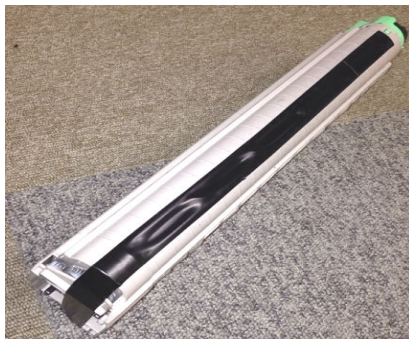
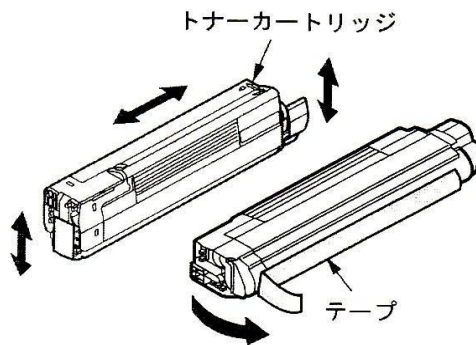
SP C710 系トナーはセット時にトナーの流動性が高過ぎたり、低過ぎたりすると「非純正トナー」（機種によってはカタカナで表示）されます。これらの表示が一度発生するとトナーに付いているチップに情報が書き込まれてトナーを交換するまで表示が消えません。

- ① カートリッジのテープを剥がす前に 振った後は水平にしてテープを剥がします。
上下左右に振るようして下さい。 (※純正トナー説明書より抜粋)
