LP-S5000/5300・PRL2900 エラートラブル

LP-S5000/5300・PRL2900 プリンタエラーメッセージについて

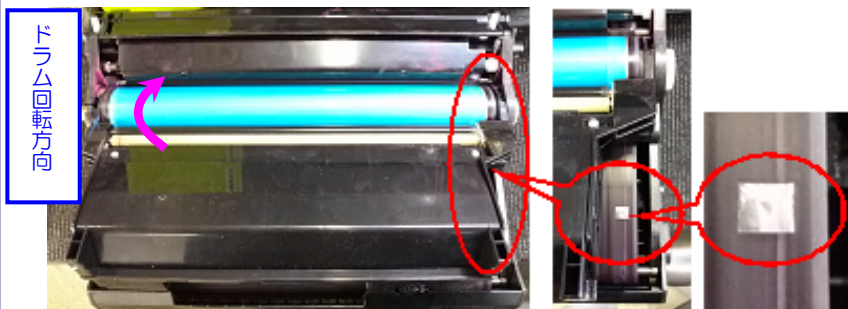
消耗品側の原因としてドラム内部のベルトに付いている光反射部が、汚れなどで光が反射していない可能性があります。
ドラム側の光反射部の清掃とプリンタ側の受光部の清掃をしてエラーが改善する場合があります。

感光体ユニット側の光反射部はドラムを回すと同時にベルト部も回り、写真のような銀色の光反射部が露出します。複数あるのでドラムを回しながらここを清掃します。

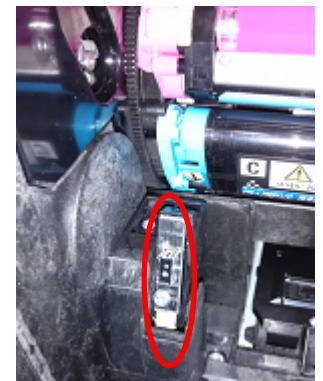
プリンタ側の受光部はプリンタを開けて感光体ユニットを外して、向かって左側にあります。ここを清掃します。

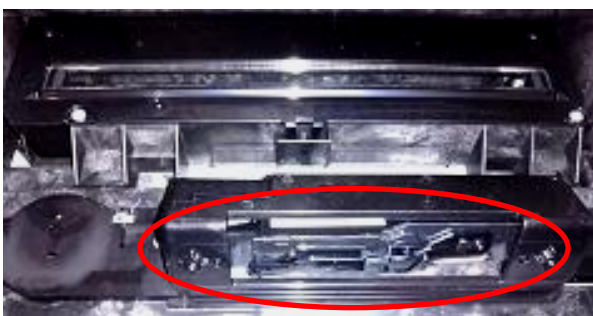
濃度センサーはトナーカートリッジや感光体ユニットなど消耗品側に清掃箇所は無く、プリンタ側のみの清掃になります。
位置はプリンタの扉を開け、感光体ユニットを外した場所の中央底部にあります。

濃度センサーはカバーにてガードされています。
カバーを上を持ち上げてずらしてから、裏側にある濃度センサーを清掃します。

清掃後、持ち上げた濃度センサーのカバーは手動では戻せません。ドラムカートリッジをセットしてプリンタを閉める事により自動的にカバーが濃度センサーガード状態に戻ります。
