カートリッジ 322 印字線汚れ解決方法

毎回同じ位置に線状の汚れが出る場合

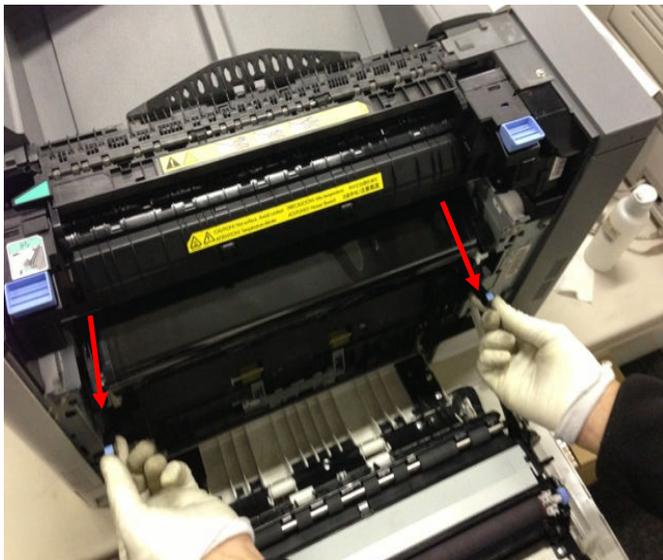
プリンタの定着部を開きます。
上から半分くらいの位置で転写ベルトを引き出す
レバーがあるので引き出します。

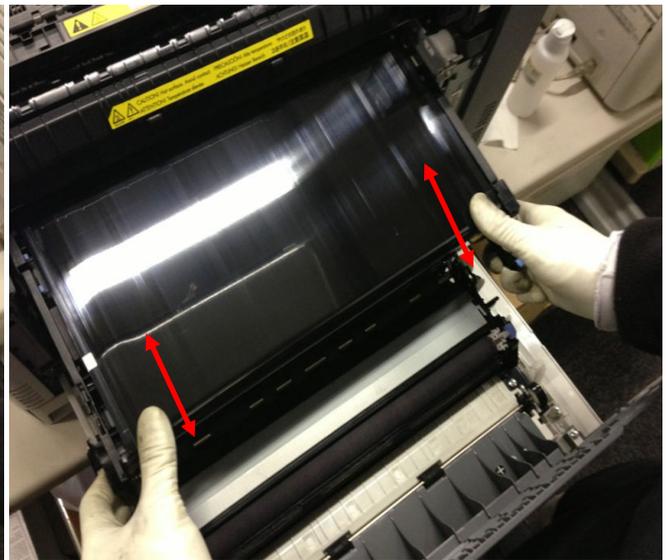
転写ベルトの両端を写真のように持ち上げ上下させます。
前後に動かす事により中のブレードで汚れが取り除かれ
解消されます。
